Wiederansiedlung des Schierlings-Wasserfenchels (*Oenanthe conioides*) im Alten Moorburger Hafen

Wiederansiedlung des Schierlings-Wasserefenschels (*Oenanthe conioides*) am Alten Moorburger Hafen
Hamburg, 28.03.2018

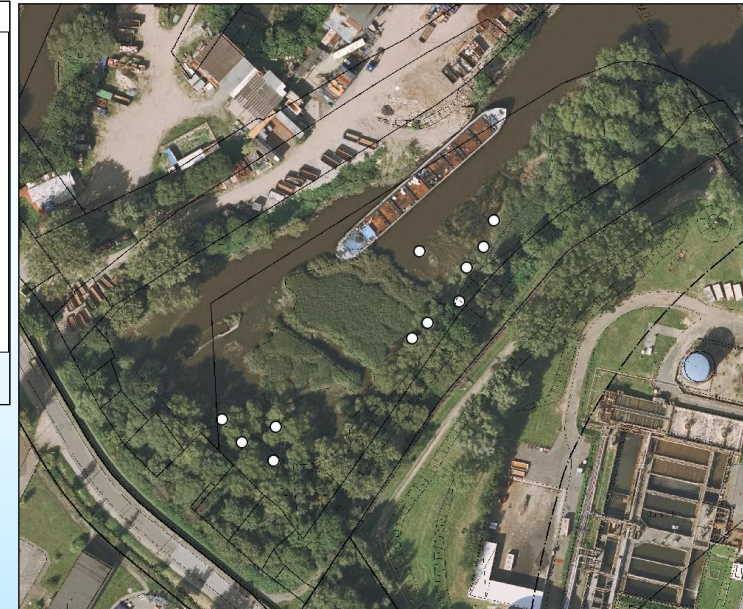
Entwicklung des Vorkommens von *Oenanthe conioides* bis 2002:

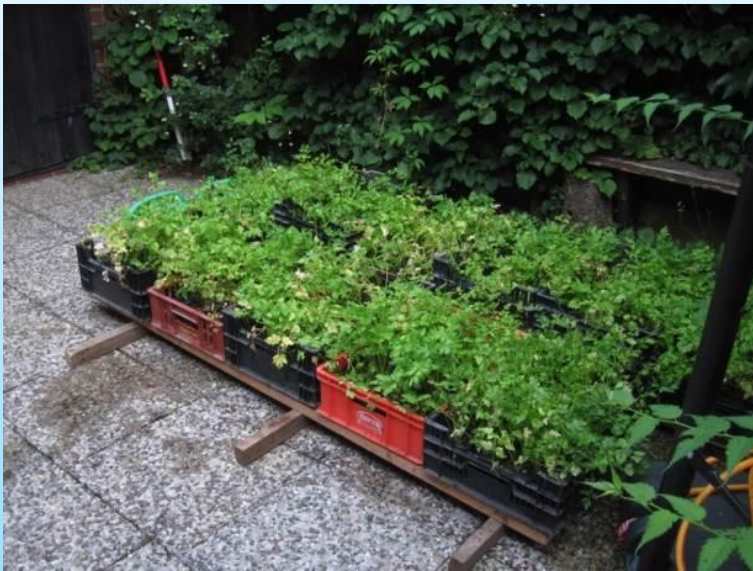
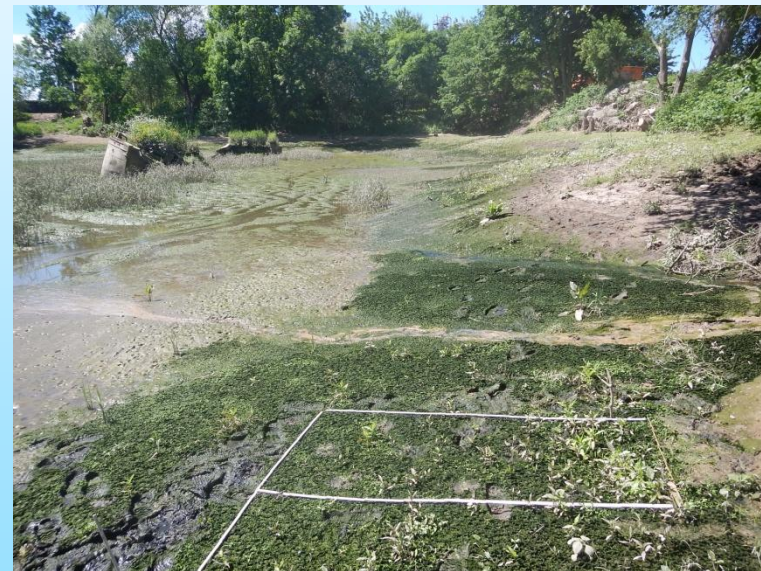
- Mai/Juni 2015: 7000 Diasporen, 117 Rosetten
- September 2015: 100 Rosetten
- Juli 2016: 50 Rosetten
- Ansiedlung in markierte Dauerflächen
- Saatgut: Sammlungen der Jahre 2011 (BUE), 2014 (HPA) und 2015 (SLE)
- Pflanzenanzucht durch Landschaftspflegeverein Dummerdorfer Ufer e.V.

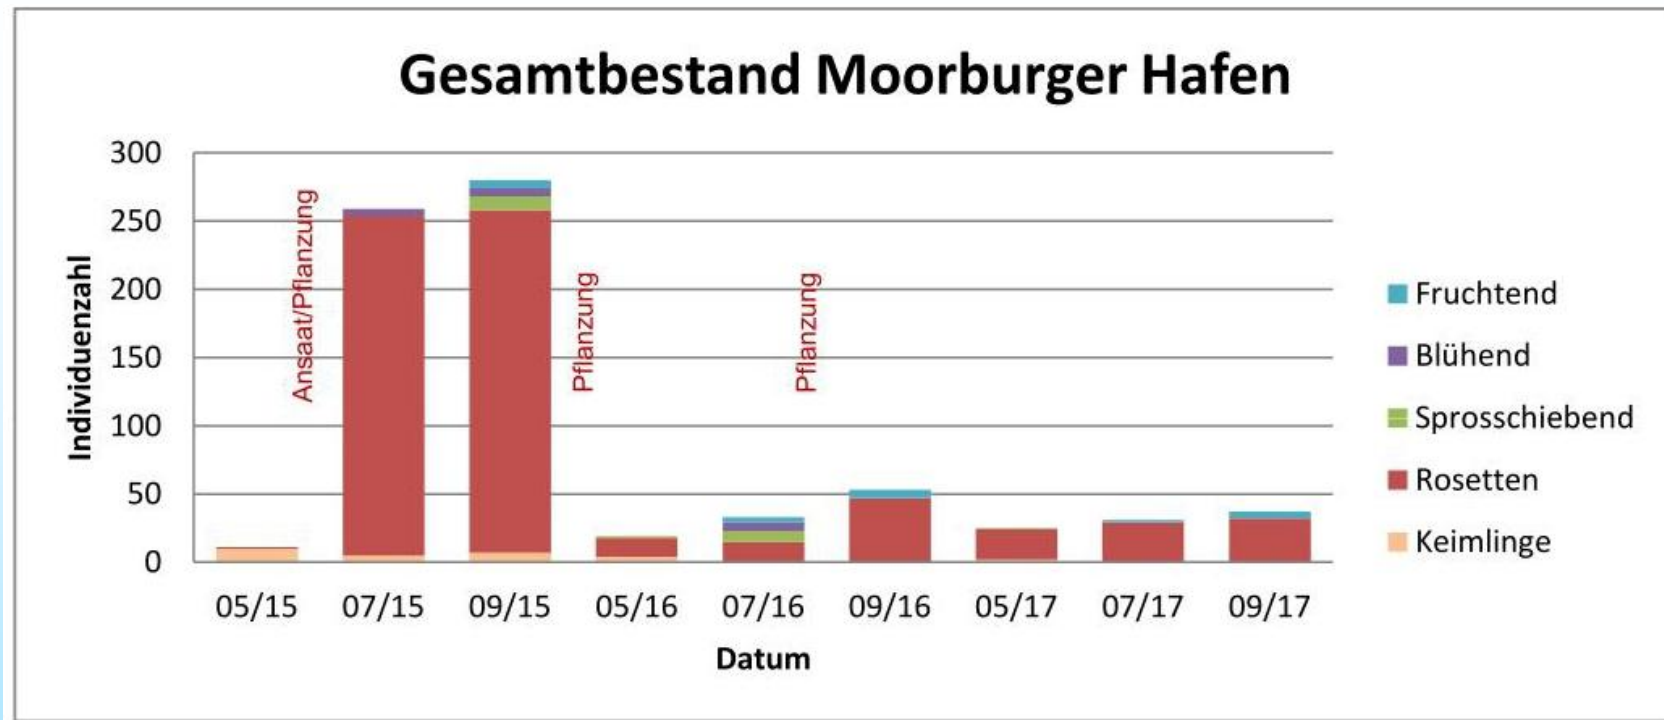
Bestandsentwicklung *Oenanthe conioides* 2015 - 2017:

- Feststellung von Keimlingen zeitlich vor Umsetzung der Ansiedlungsmaßnahmen
- in allen 3 Jahren fruchtreife Individuen
- deutliche Ausfälle im Winter

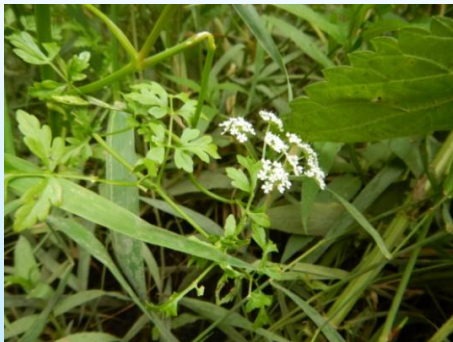
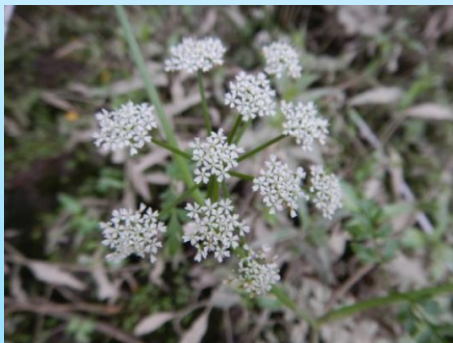
Schwerpunktbereiche:

- Übergangsbereich von Süd- und Westböschung
- Freigestellte Flächen im Südosten

- Lageinstabilität der Böschung
- Fraßschäden (Brandgans?)
- Mechanische Schäden und Überlagerung durch Treibsel
